ARAKLI KARADERE TAŞKINI TEKNİK İNCELEME ÖN RAPORU

Haziran 2019

RAPOR NO: 2019-3

Raporu Hazırlayan : Dursun YILDIZ

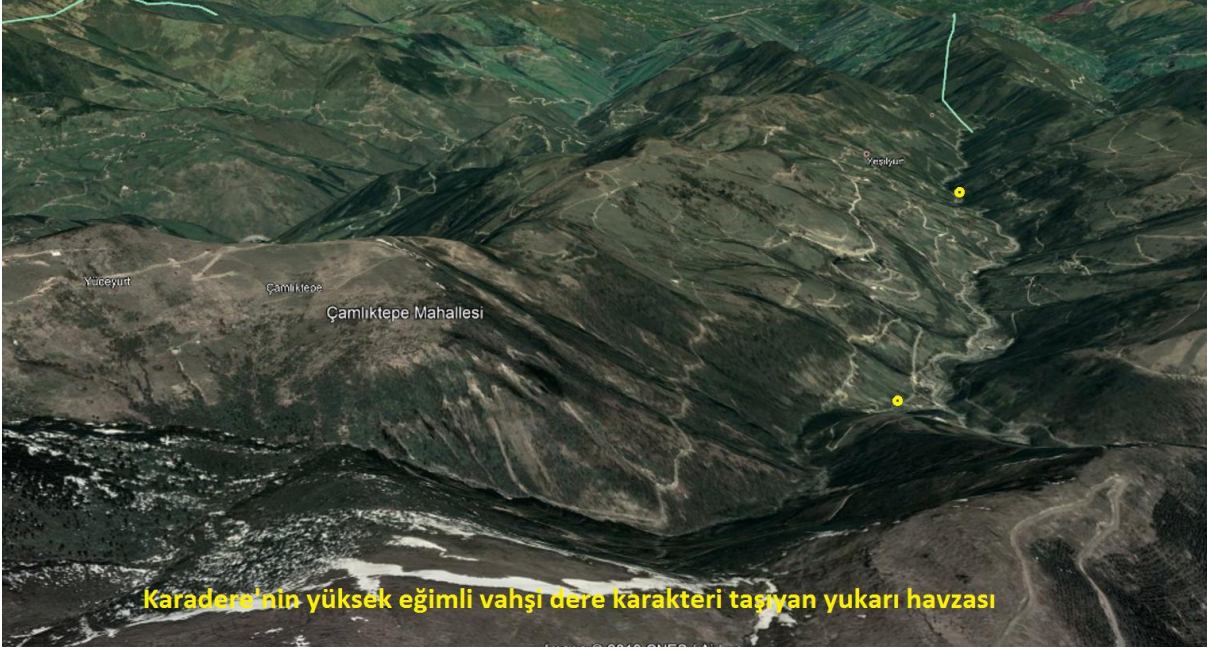
Ancak alınan bu önlemlere rağmen yine de can ve mal kaybı yaşanmıştır. Bunun nedenlerinden biri bu kez taşkın yukarı havzada (Nehrin yüksek kesimlerinde) ki yoğun ve şiddetli yağışla başlamış olmasıdır. (Foto1).

Foto1. Karadere'nin yüksek eğimli vahşi dere karakteri taşıyan yukarı havzası

Eğimin çok yüksek olduğu bu bölgeye düşen şiddetli yağış aniden akışa geçerek 2-3 m derinliğe ulaşmıştır. Yüksek eğimli bir bölge olmasının oluşturduğu yüksek sürüklenme etkisi ile taşınan kaya ve diğer malzemeler hemen bu bölgede yer alan Yeşilyurt ve Çamlıktepe mahallelerinde büyük hasar ve can kaybı yaratmıştır.

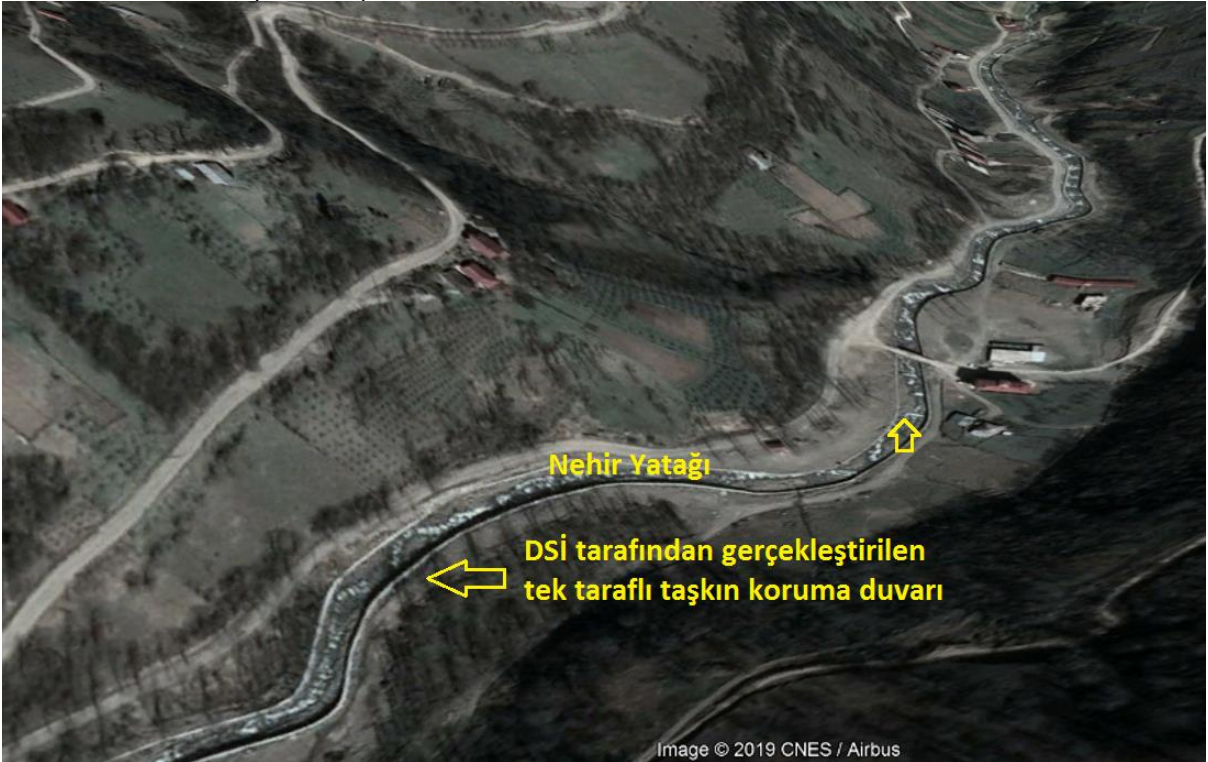
Taşkın bölgesinde DSİ'nin taşkın projesi kapsamında tamamlanan tek taraflı taşkın koruma duvarı mevcuttur.(Foto 2.)

Foto 2. DSİ tarafından Taşkın Koruma Projesi kapsamında yaptırılan tek taraflı taşkın koruma duvarı

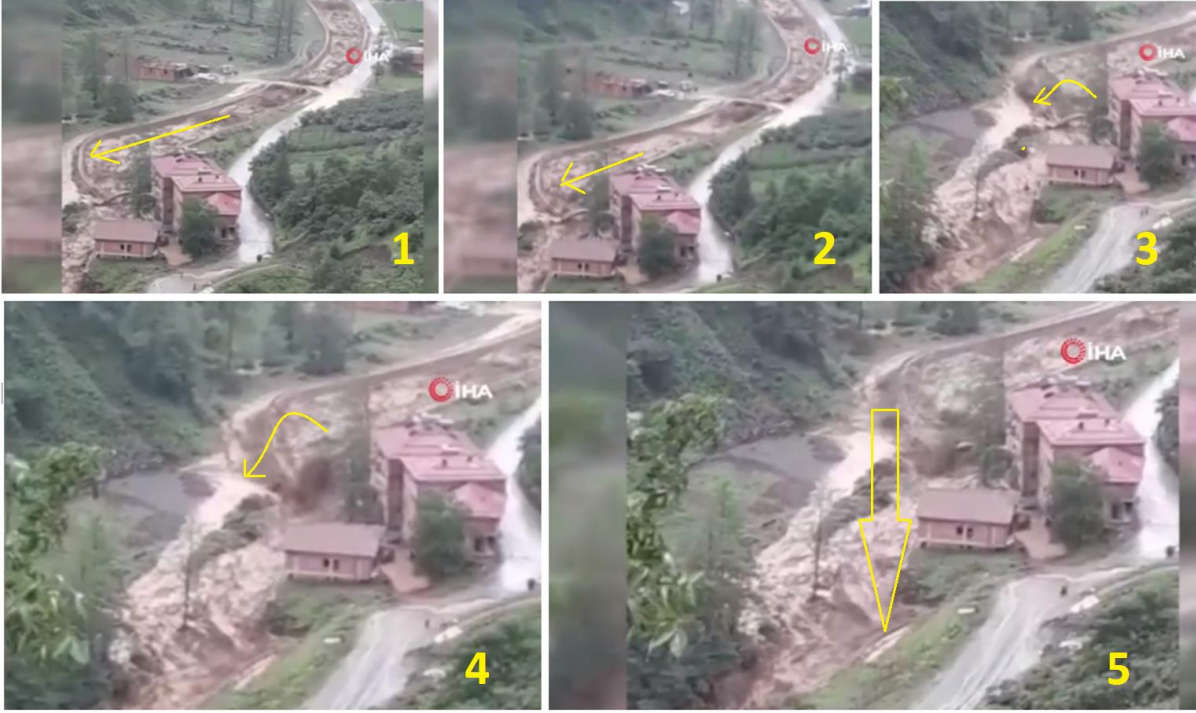
Taşkın bölgesinde bir vatandaşın cep telefonu ile çektiği görüntüler (Foto 3) bu konuyu açıklamaktadır.

Foto 3 de de görüldüğü gibi taşkın debisi taşkın yatağındaki yatay kurbun üzerinden aşarak büyük hasara neden olmuştur.

Foto 3 .Yataydaki kurb nedeniyle koruma altındaki yatağından çıkan taşkın debisi

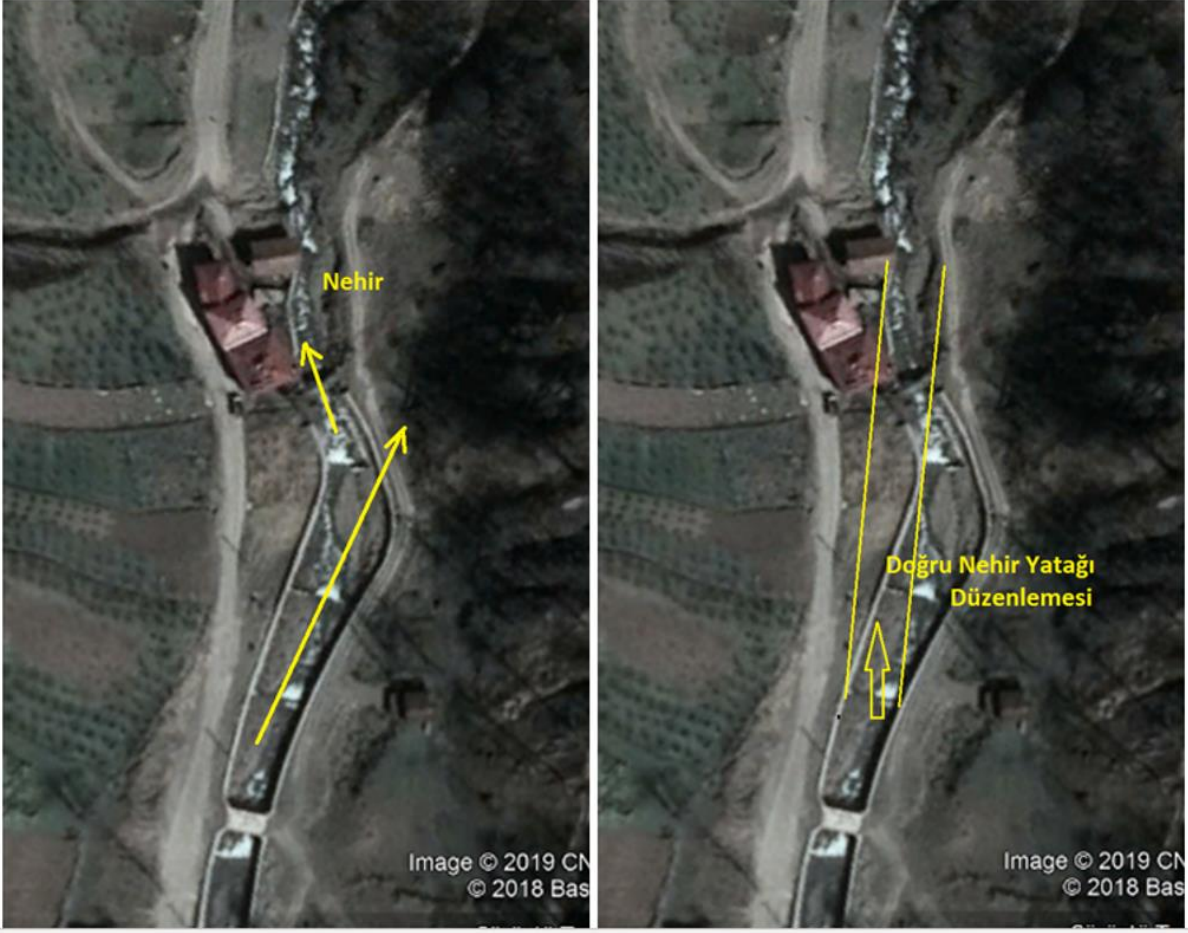
Nehir yatağında taşkın koruma duvar çalışması yapılmasına rağmen bu çalışma kapsamında nehir yatağındaki yapılaşma nedeniyle nehir yatağının doğrusal bir eksene getirilemediği görülmektedir. Yapılması gereken mühendislik uygulaması Foto 4 te de çizildiği gibi o bölgede yatay kurbun kaldırılıp gelecek olan taşkın debisinin yatak içerisinde kalmasını sağlayarak nehrin akışaşağısına bırakmak olmalıdır.Ancak nehir yatağı içindeki yapılaşmanın buna engel olduğu düşünülmektedir.

Foto 4 . Yapılama nedeniyle dođrultusu deđiřtirilemeyen nehir yatađı.

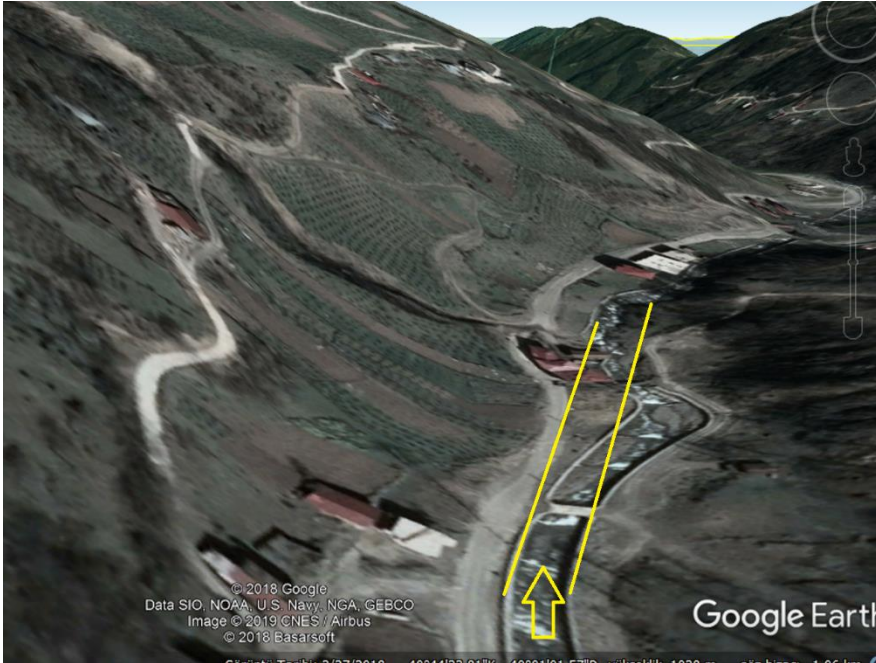
Foto 5. Nehir yatađındaki yapılařmanın engellediđi çűzűmler

Foto 5'de aynı noktada nehir yatađındaki yapılařmanın uygulanabilecek mđhendislik çűzűmlerine nasıl engel olduđu daha ađık bir řekilde gűrűlmektedir.

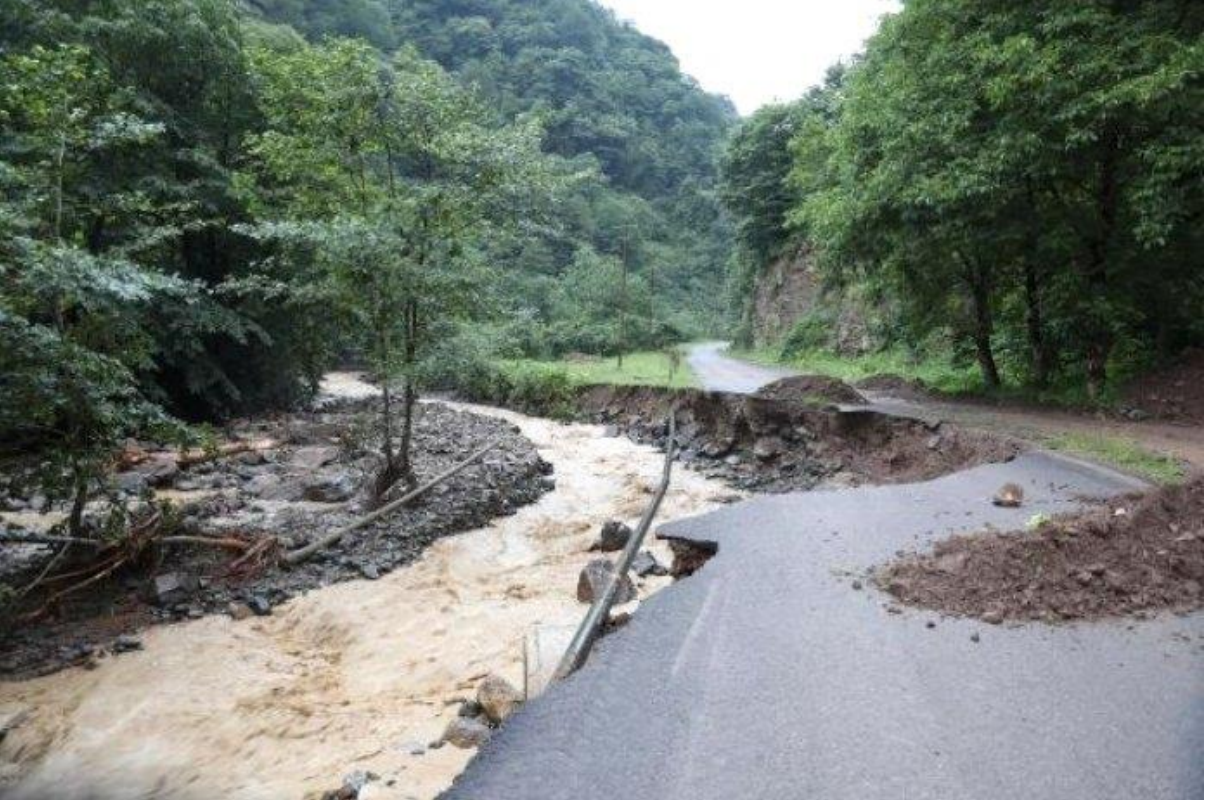
Foto 6 Taşkın debisinin yatay bir kurbda yaptığı tahribat

Aynı taşkın debisi karşılaştığı yatay kurlarda da büyük hasarlar oluşturmuştur (Foto 6). Bu durum taşkın debisinin olabildiğince doğrusal bir yatakta akıtılması gerektiğini bunun sağlanamadığı koşullarda hasar oluşması riskinin çok arttığı bilinmektedir.

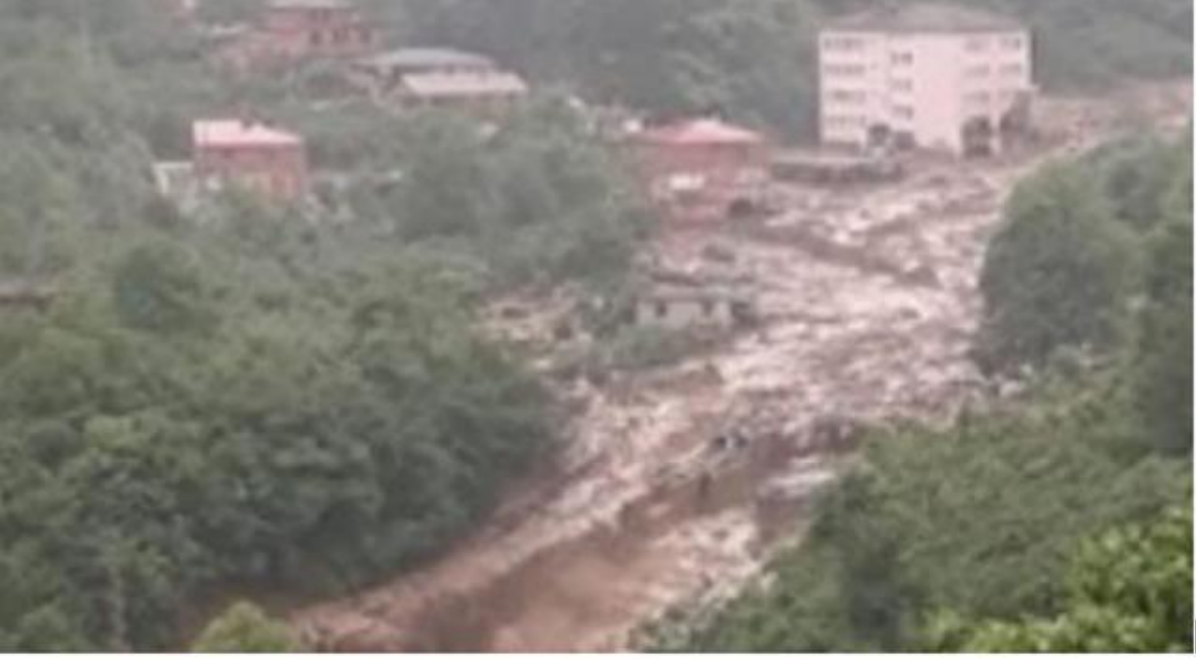
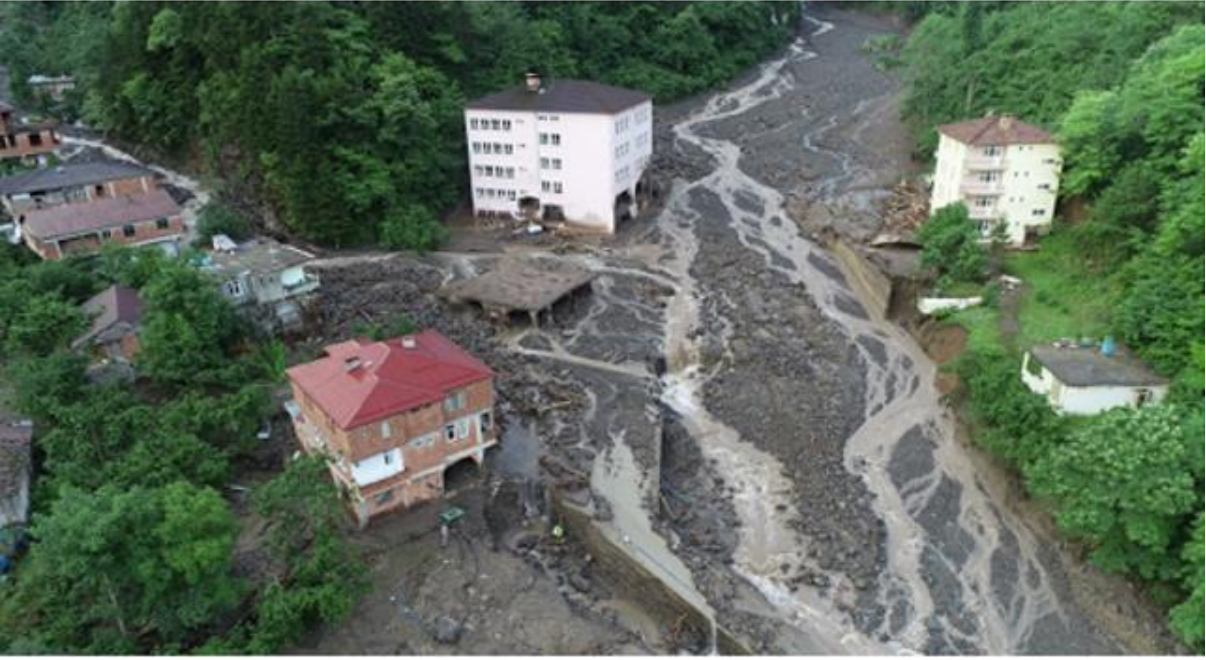
Foto 7. Araklı taşkını süresince ve taşkıdan sonra nehir yatağının durumu

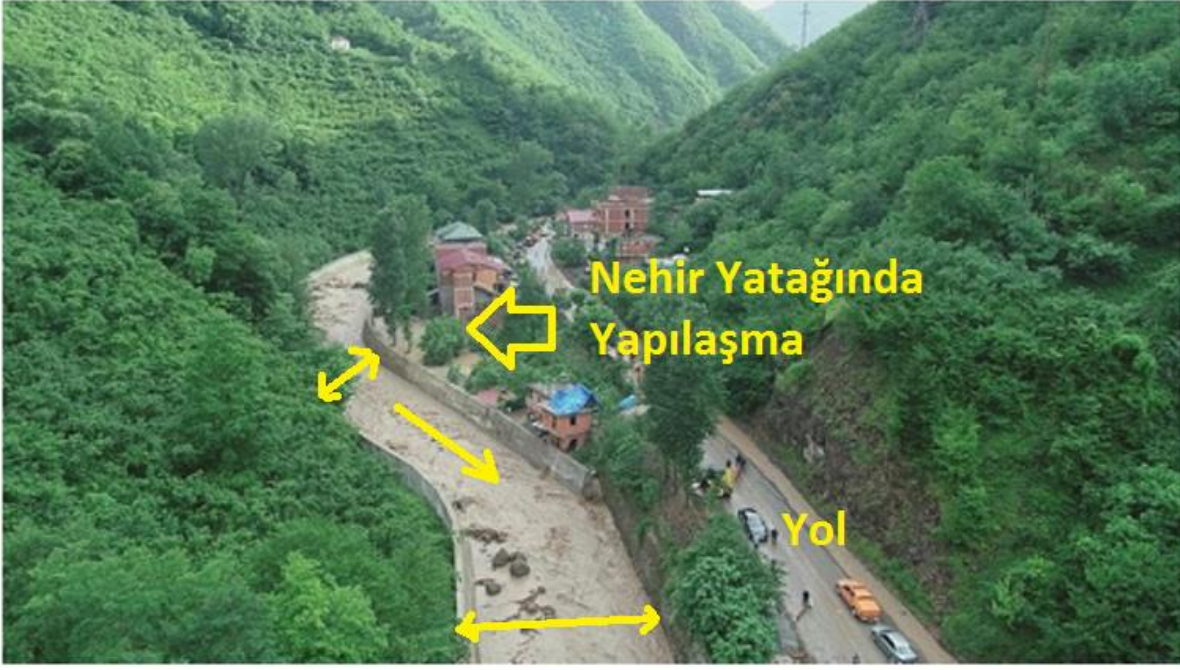
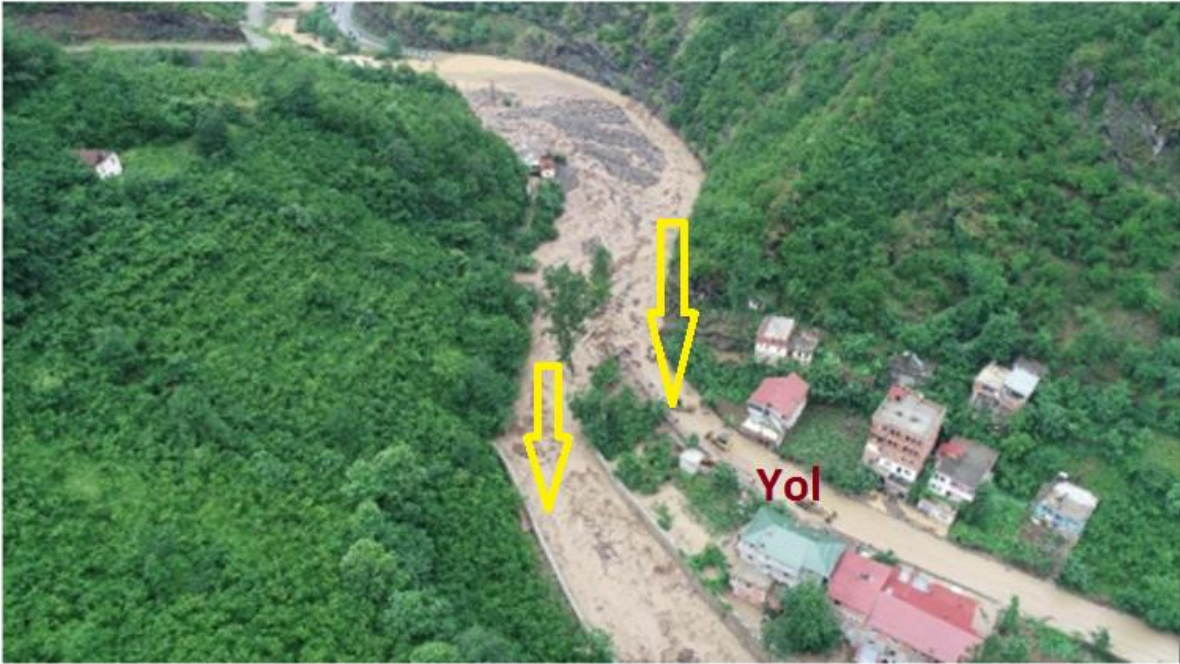
Foto 8.Nehir yatağında yapılaşma nedeniyle daralan nehir enkesiti ve taşkınin nehir yatağından karayoluna yayılması
