# ANİ SELLER DEMİRYOLU GÜVENLİĞİMİZİ TEHDİT EDİYOR

**RAPOR NO: 51**

**Raporun Adı: Ani Seller Demiryolu Güvenliğimizi Tehdit Ediyor**

**Raporu Yazan:** Dursun Yıldız<sup>1</sup>

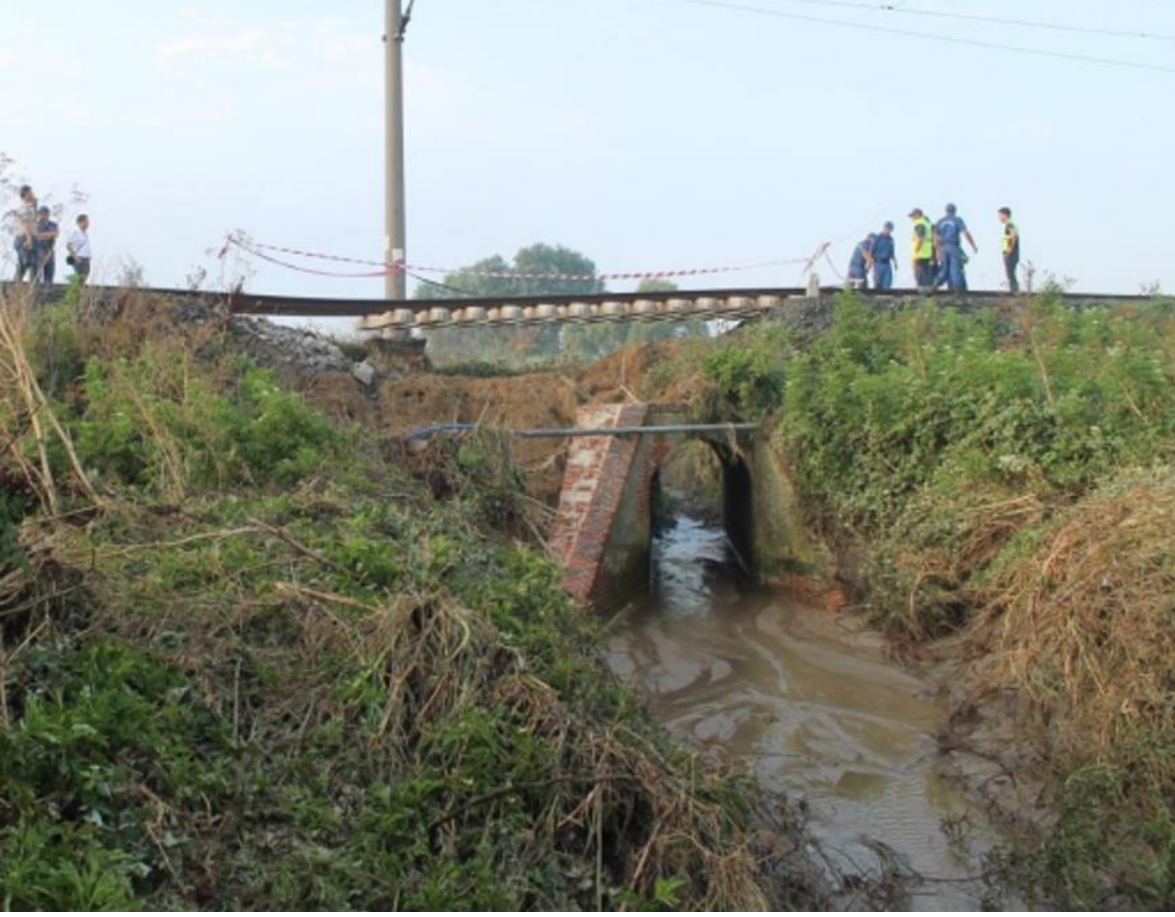
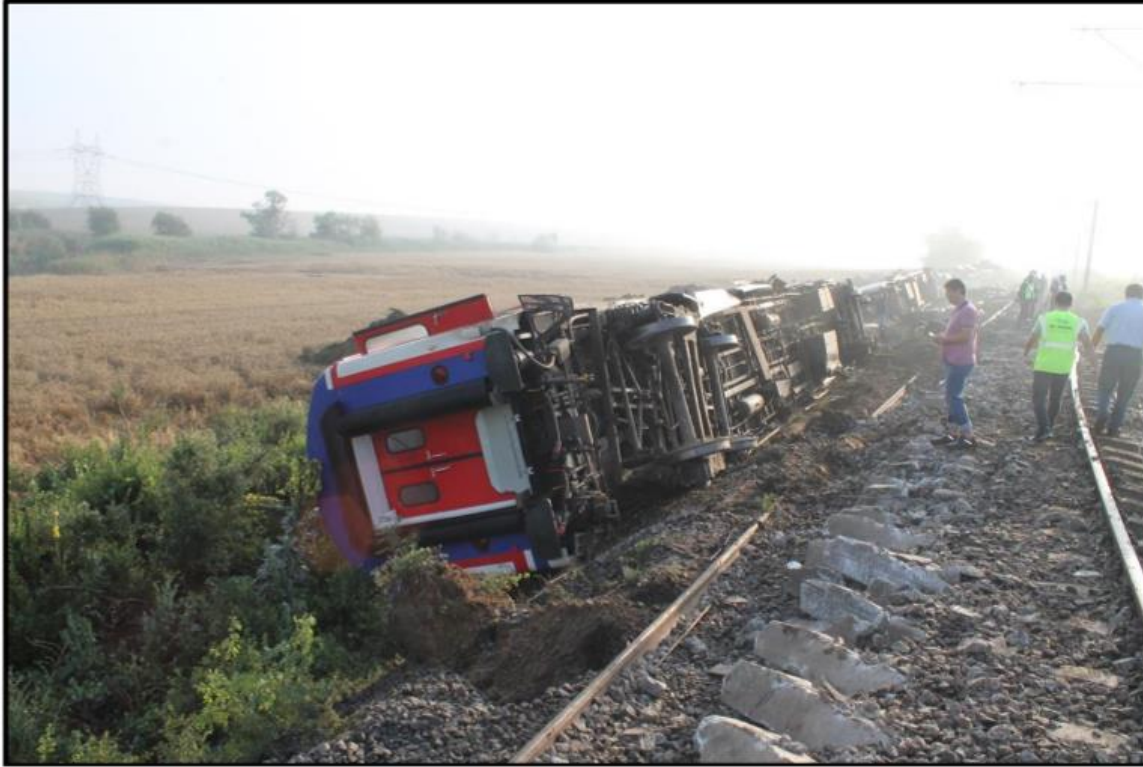
### **3.1.Halkalı-Edirne Tren Hattı-Çorlu -8 Temmuz 2018**

8 Temmuz 2018 tarihinde 25 vatandaşımızın yaşamını yitirdiği ve 317 yurttaşımızın yaralandığı Çorlu Tren Kazasının demiryolu altındaki toprak menfezin yağışlar nedeniyle kayması sonucu vagonların raylardan çıkmasıyla meydana geldiği anlaşılmıştır.

Çorlu'da yaşanan kazada kısa süreli ve şiddetli yağış nedeniyle menfez kapasitesi yetersiz kalmış ve bu durum ray ile menfez arasında kalan toprağın yıkanıp boşalmasına neden olmuştur.

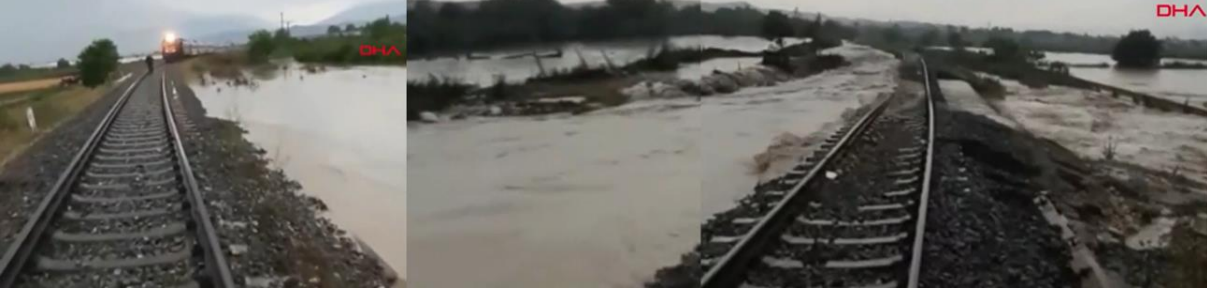
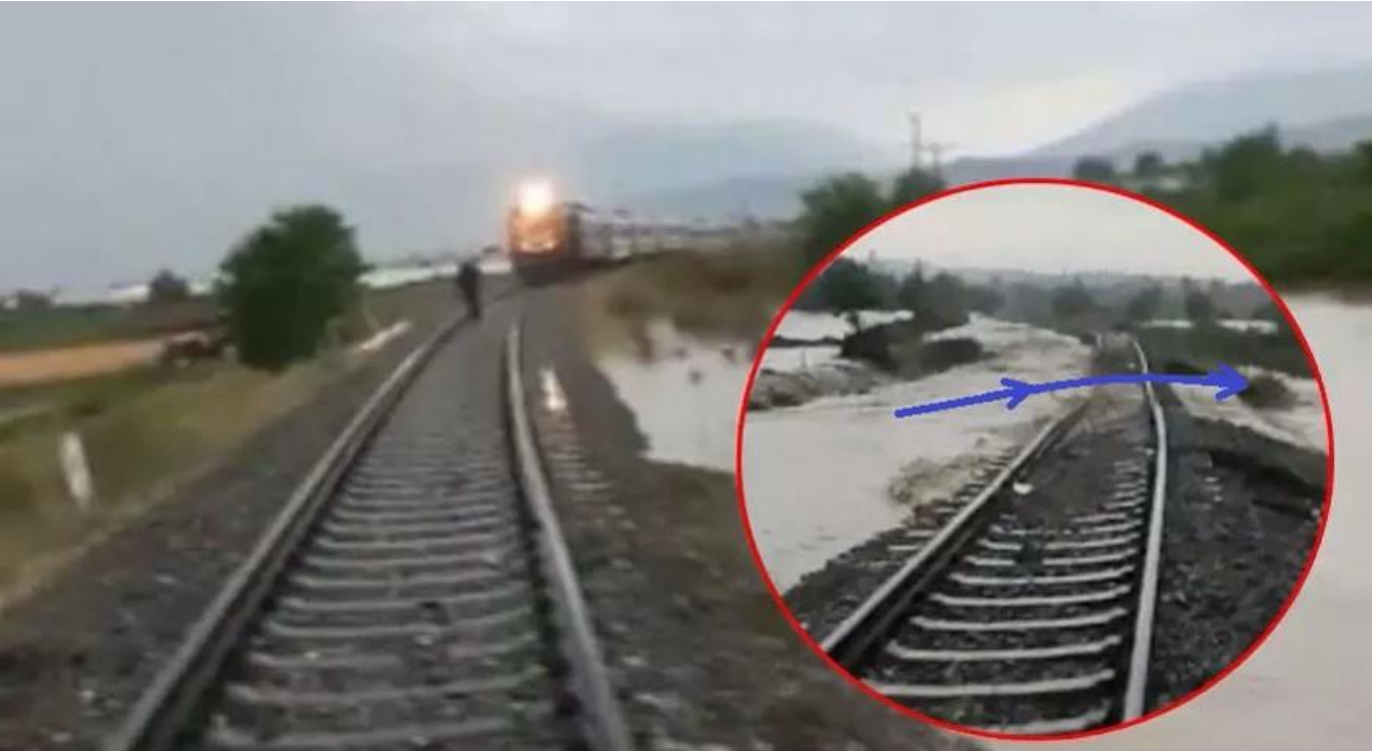
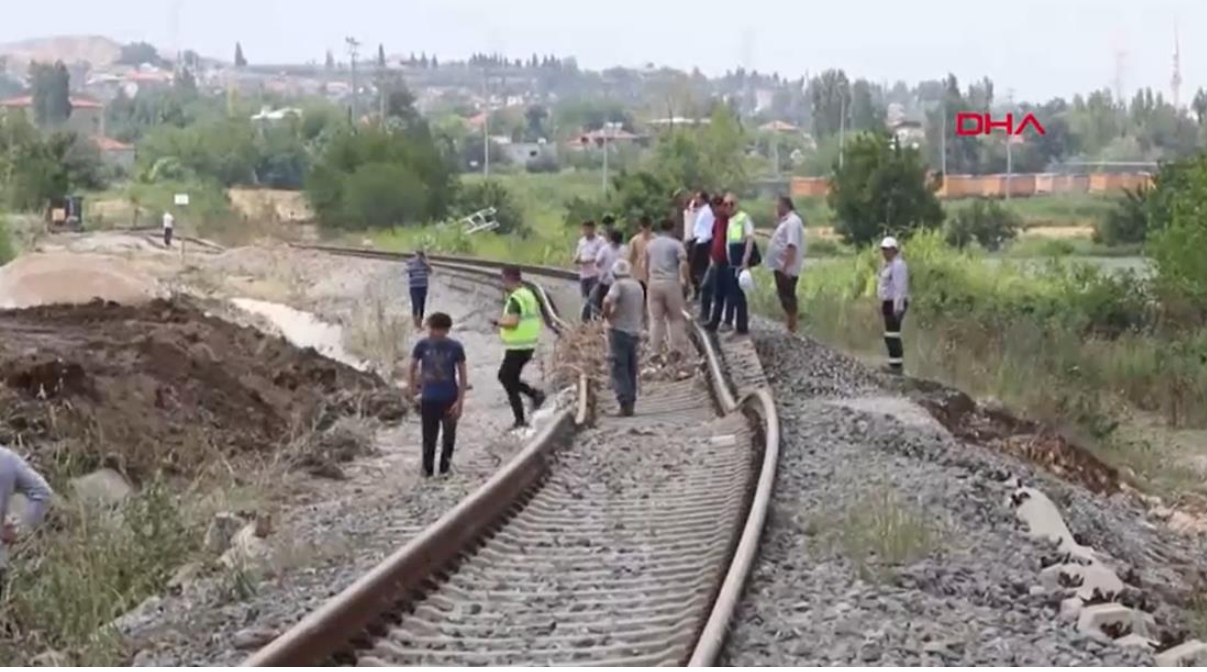
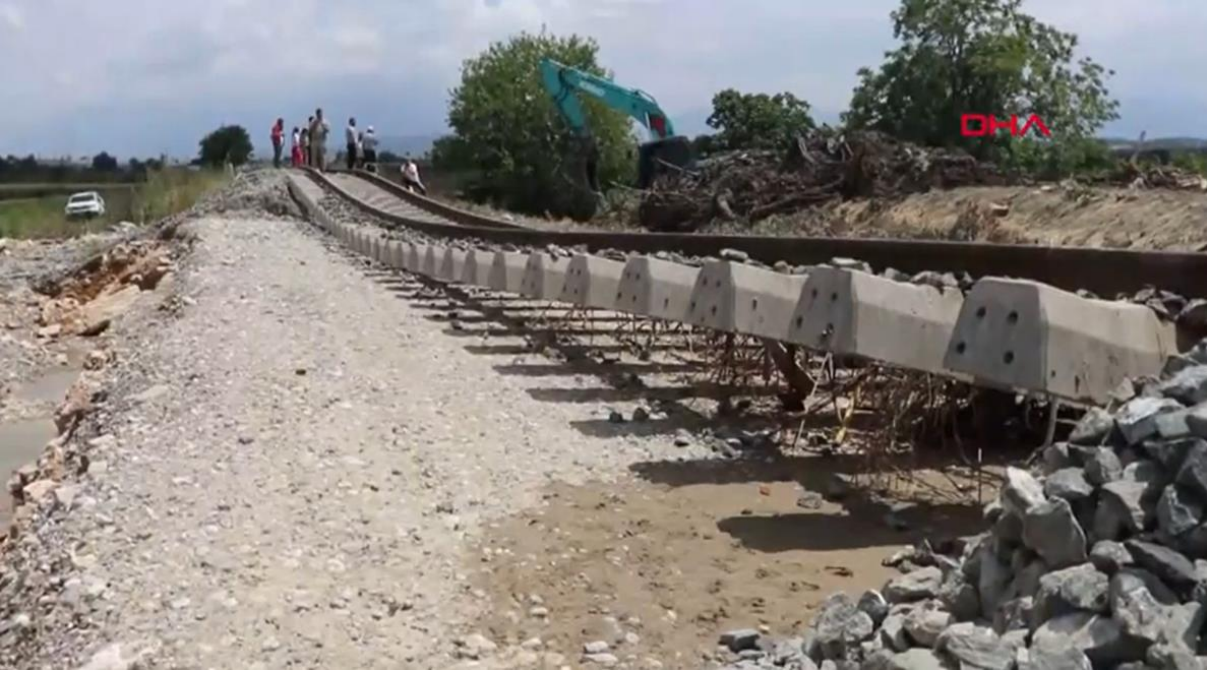
### 3.2.Aydın-İzmir Demiryolu Hattı -4 Haziran 2023

Aydın ve İzmir seferlerinin yapıldığı tren hattının Denizli Goncalı Mahallesi'ndeki 500 metrelik kısmında kısa süreli ,şiddetli sağanak sele dönüşmüştür. Bu selde rayların altındaki toprak yıkanarak boşalmış ve demiryolu hattında çökme meydana gelmiştir. Olası bir facia, durumu farkeden vatandaşların treni durdurması ile önlenmiştir.

Sel nedeniyle Gökpınar Deresi taşınca Denizli ile Goncalı arasındaki tren hattındaki menfezin kapasitesinin yetersiz kaldığı ve bunun da demiryolu altyapısının yıkanmasına ve hattın göçmesine neden olduğu görülmektedir.

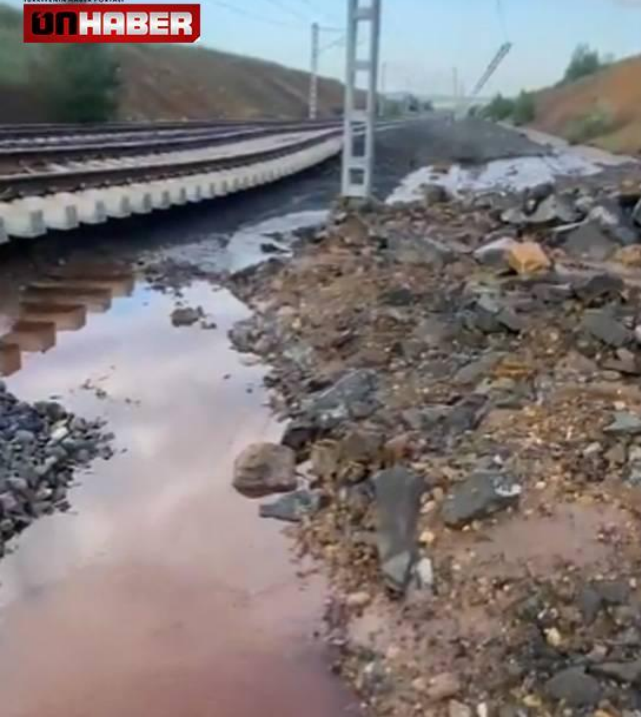
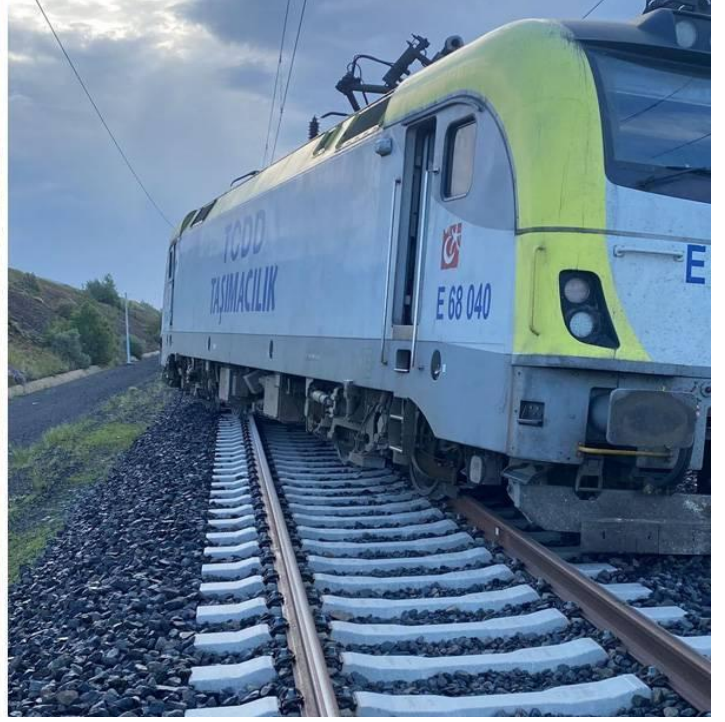
### 3.3.Ankara-Sivas Yüksek Hızlı tren hattı -18 Haziran 2023

Ankara-Sivas Yüksek Hızlı tren hattında 18.06.2023 tarihinde ilk YHT sefere çıkmadan önce yol kontrolü yapmak üzere yola çıkan Klavuz Trenin yaşanan yoğun yağış nedeniyle Yozgat yakınlarında rayların ve traverslerin altındaki balastın boşalması üzerine raydan çıkmıştır. Yaşanan yağış sonrası Ankara-Sivas YHT'nin sefere çıkmadan önce kontrol amacıyla yola çıkmış olan klavuz trenin raydan çıkması Çorlu

benzeri yaşanabilecek muhtemel bir kazayı önlemiştir.
