KKTC SU TEMİN PROJESİ DENİZ GEÇİŞİ İSALE HATTINDA OLUŞAN HASARIN ÖN DEĞERLENDİRME RAPORU

14 Ocak 2019

KKTC Su Temin Projesi, Deniz Geçişi İsale Hattında Oluşan Hasar Üzerine Ön Değerlendirme

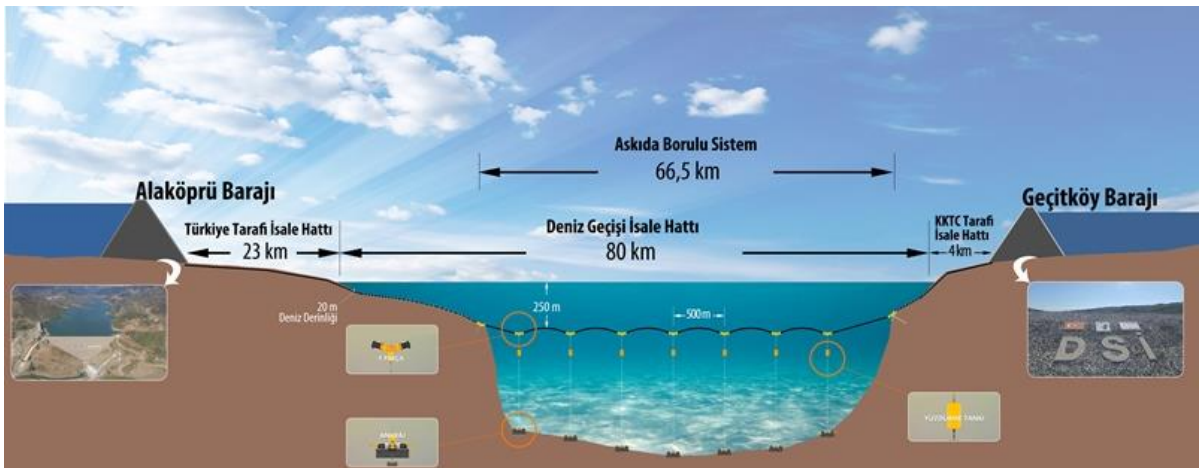
Deniz yüzeyinden 250 m derinlikteki borular, şamandıralar vasıtasıyla askıda tutulmuş ve deniz tabanına beton bloklar vasıtasıyla da sabitlenmiştir.

Açık deniz bölgesinde ise isale hattı deniz yüzeyinden 250 metre derinlikte ve askıda geçirilmiştir. KKTC Su Temin Projesi'nde 66,5 km'lik Deniz Geçişi İsale Hattı, her biri 1600 mm anma çapına sahip ve 500'er metre uzunluğunda olan HDPE (High Density Polyethylene - Yüksek Yoğunluklu Polietilen) yekpare boruların birbirine mekanik olarak bağlanması suretiyle teşkil edilmiştir.
