**SAKARYA'da ve Türkiye'nin Batısındaki Nehir Havzalarında  
ACIL SU KALİTESİ YÖNETİMİ  
GEREKLİ**

## **RAPOR NO: 44**

### **RAPORUN ADI: SAKARYA'da ve Türkiye'nin Batısındaki Nehir Havzalarında ACİL SU KALİTESİ YÖNETİMİ Gerekli**

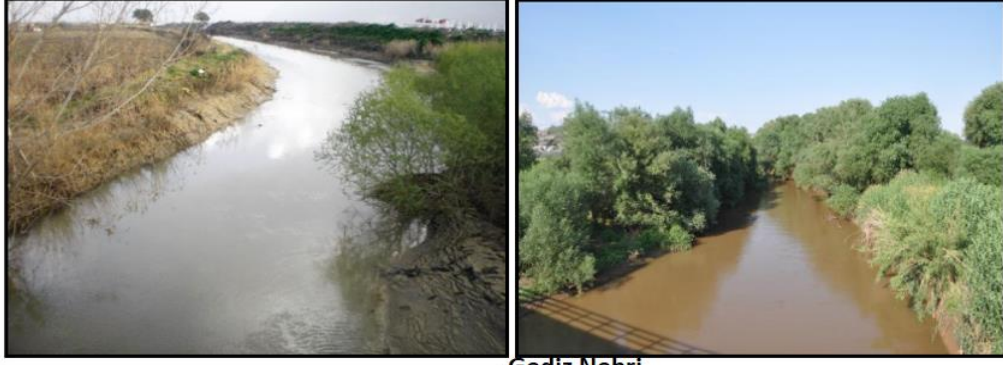
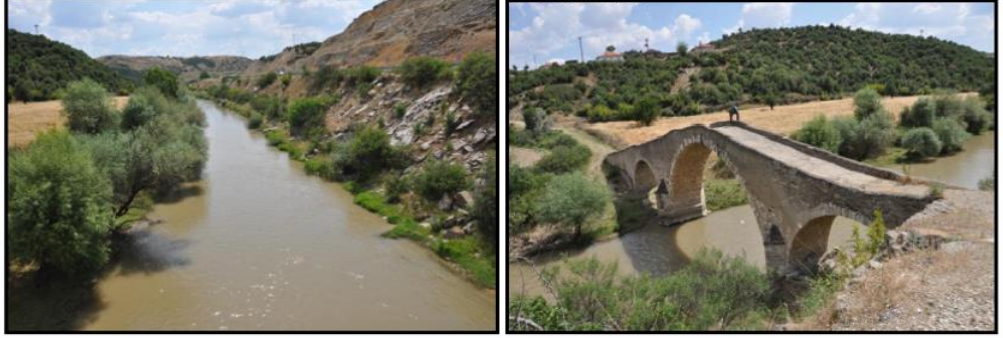
Gediz Nehri

- **Gediz Nehri su kalitesinin**, (A) Oksijenlendirme Parametreleri, (B) Nutrient (Besin Elementleri) Parametreleri, (C) İz Elementler (Metaller) ve (D) Bakteriyolojik Parametrelerinde **IV. Sınıf**, Genel Şartlarda ise **III. Sınıf su kalitesinde olduğu** tespit edilmiştir (7).

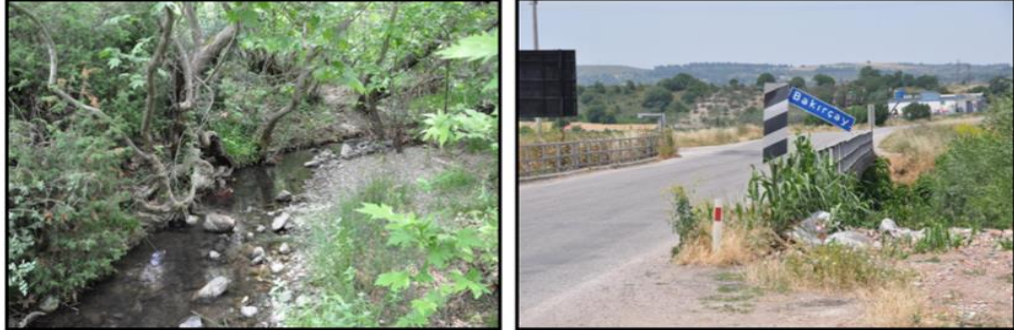
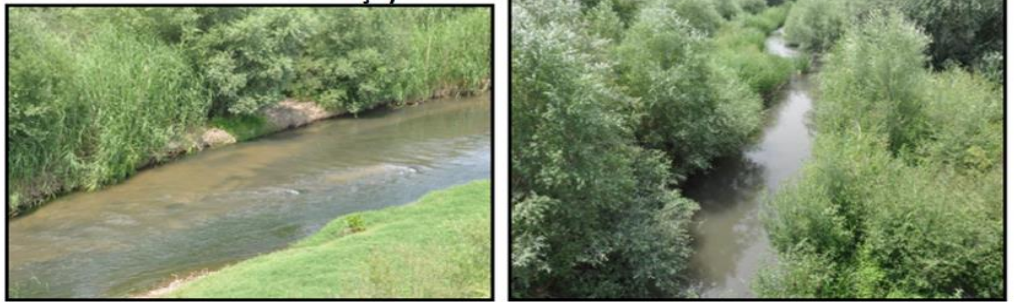
Bakırçay Nehri

- **Bakırçay Nehri ve yan kollarının** su kalitesi, Genel Şartlarda **II. Sınıf**, (A) Oksijenlendirme Parametrelerinde **III. Sınıf**, (B) Nutrient (Besin Elementleri) Parametreleri, (C) İz Elementler (Metaller) ve (D) Bakteriyolojik Parametrelerinde **IV. Sınıf su kalitesinde** tespit edilmiştir (7).

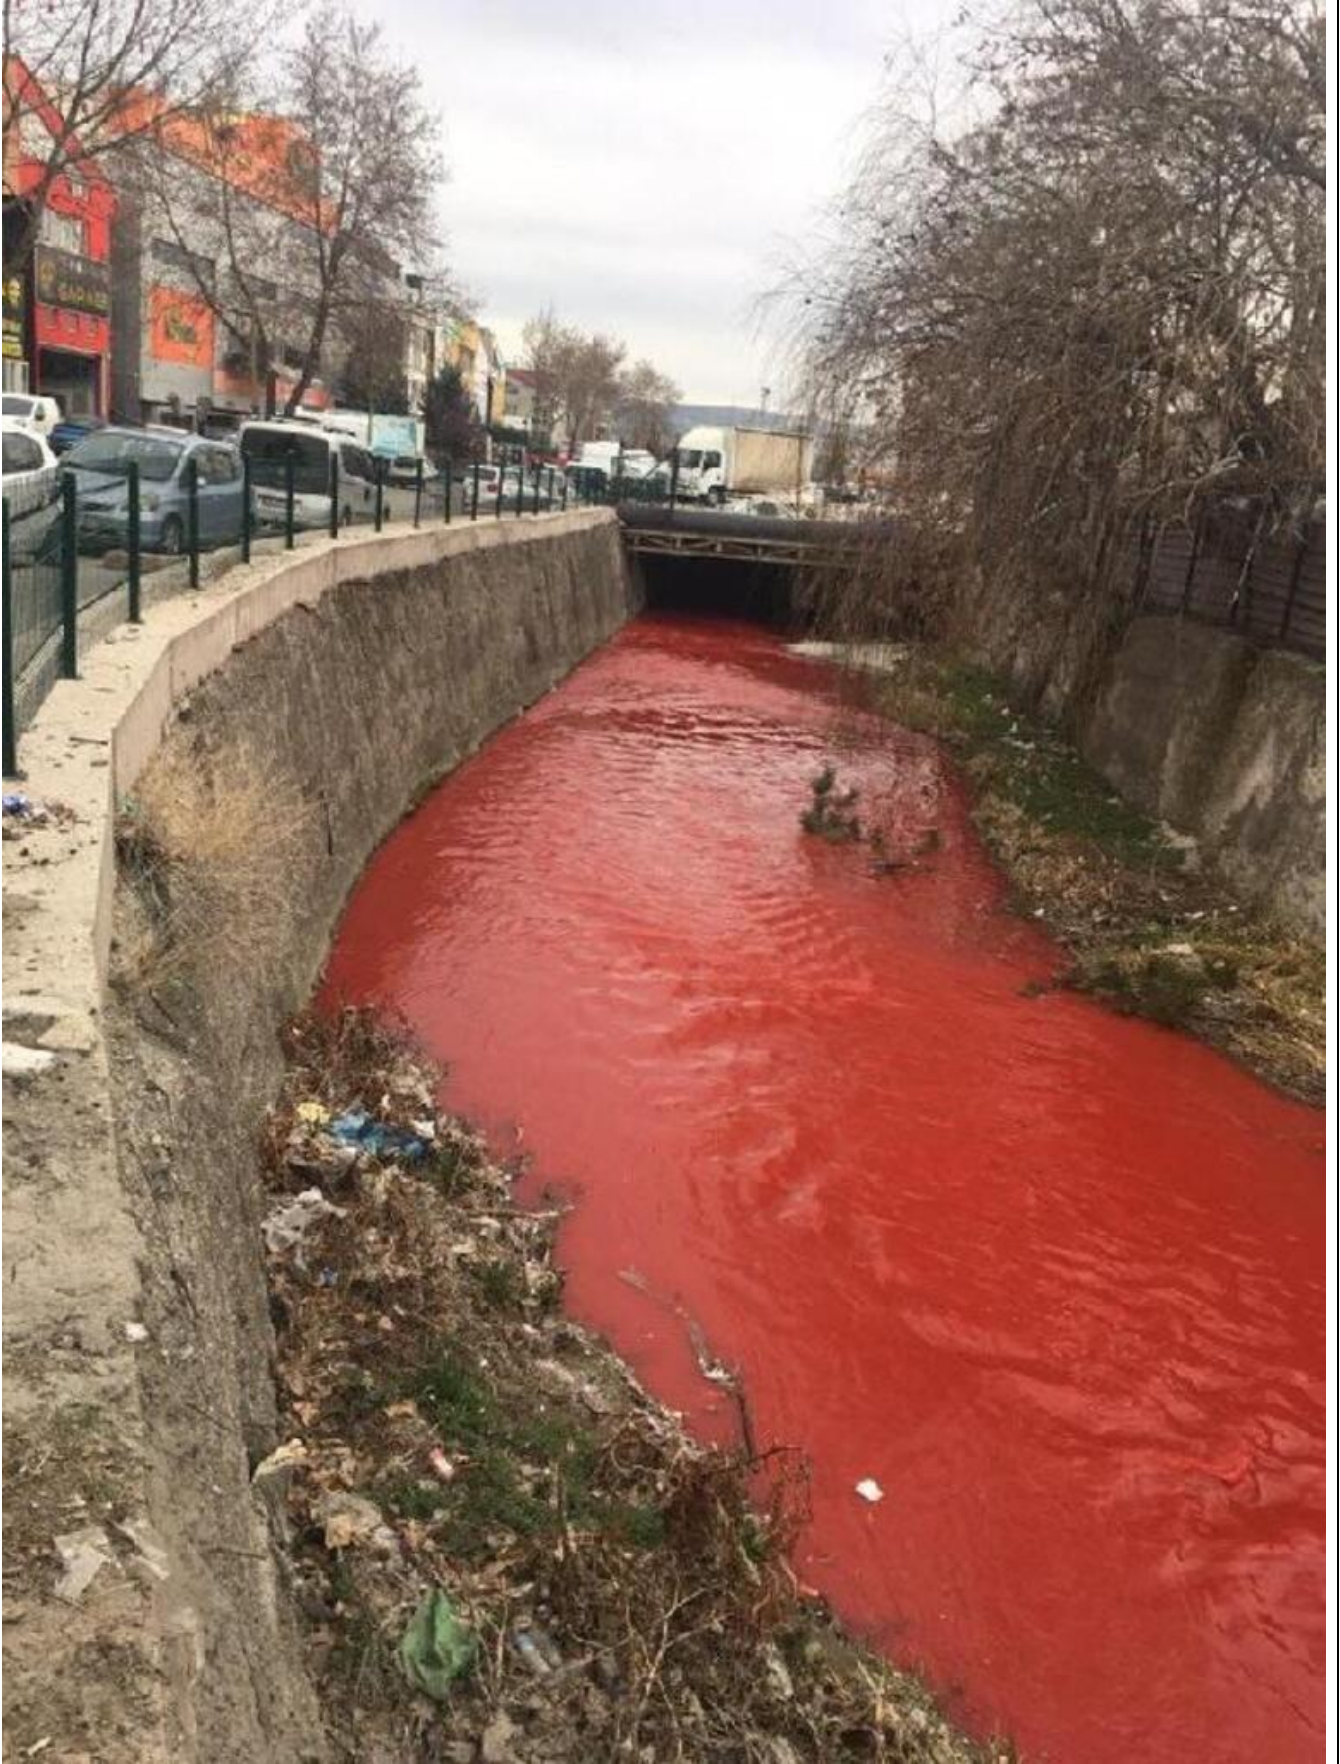
Tablo 5: Kıtaıçı Yerüstü Su Kaynaklarının Sınıflarına Göre Kalite Kriterleri (10)
