Sularımız Çok Kirlendi

SAKARYA'da ve Türkiye'nin Batısındaki Nehir Havzalarında
**ACİL SU KALİTESİ YÖNETİMİ
GEREKLİ**

RAPOR NO: 44

RAPORUN ADI: SAKARYA'da ve Türkiye'nin Batısındaki Nehir Havzalarında ACİL SU KALİTESİ YÖNETİMİ Gerekli

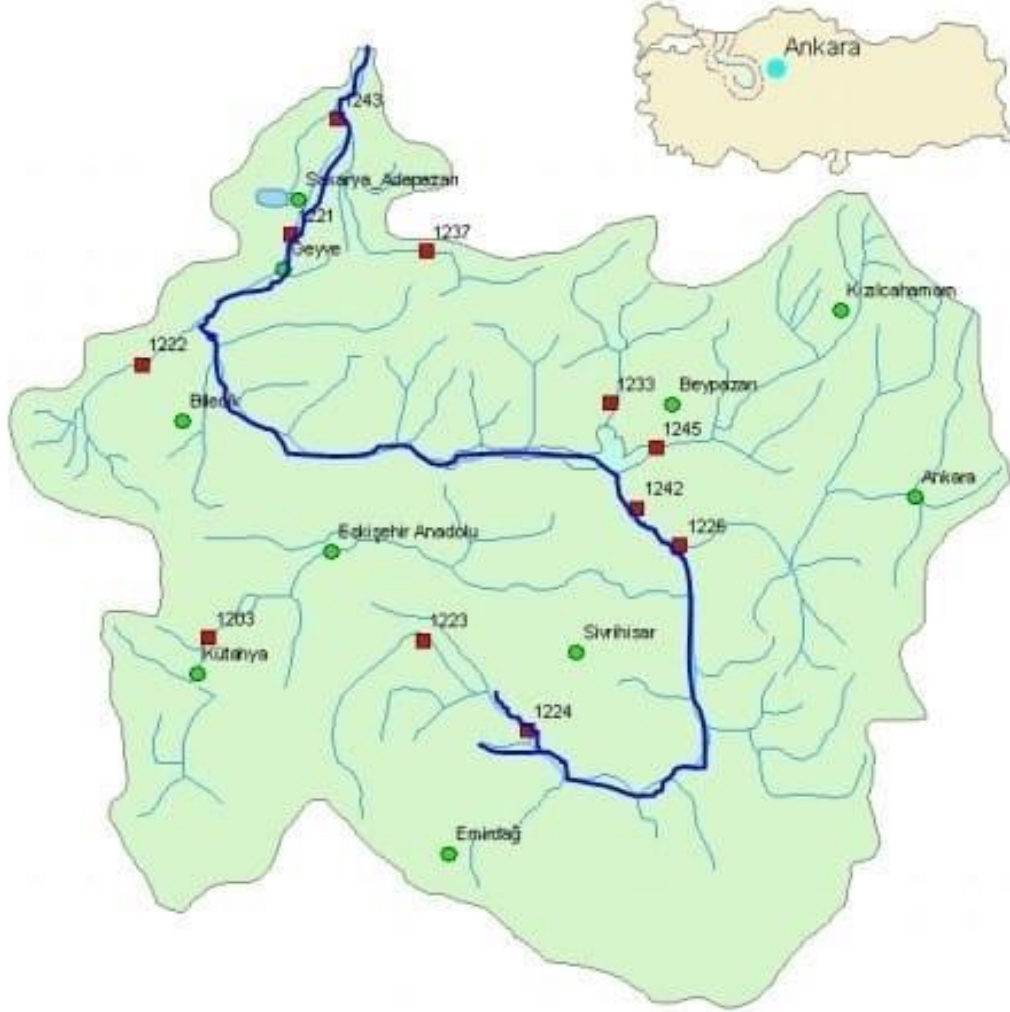
Şekil 1 Sakarya Nehri Havzası

Sakarya nehrinin ana kolu, Sakarya nehrine dökülen diğer akarsular ve bu akarsuların kolları ile beraber Sakarya Nehri havzası 56.504 km²'lik bir alanı kaplamaktadır. Yüzölçümü olarak Türkiye topraklarının %7'sini kaplamaktadır. Sakarya Nehrinin irili ufaklı bir çok kolu vardır. Debisi büyük ölçüde arttıran başlıca büyük kolları ise Ankara Çayı, Porsuk Çayı, Göksu Irmağı ve Mudurnu Çayıdır.

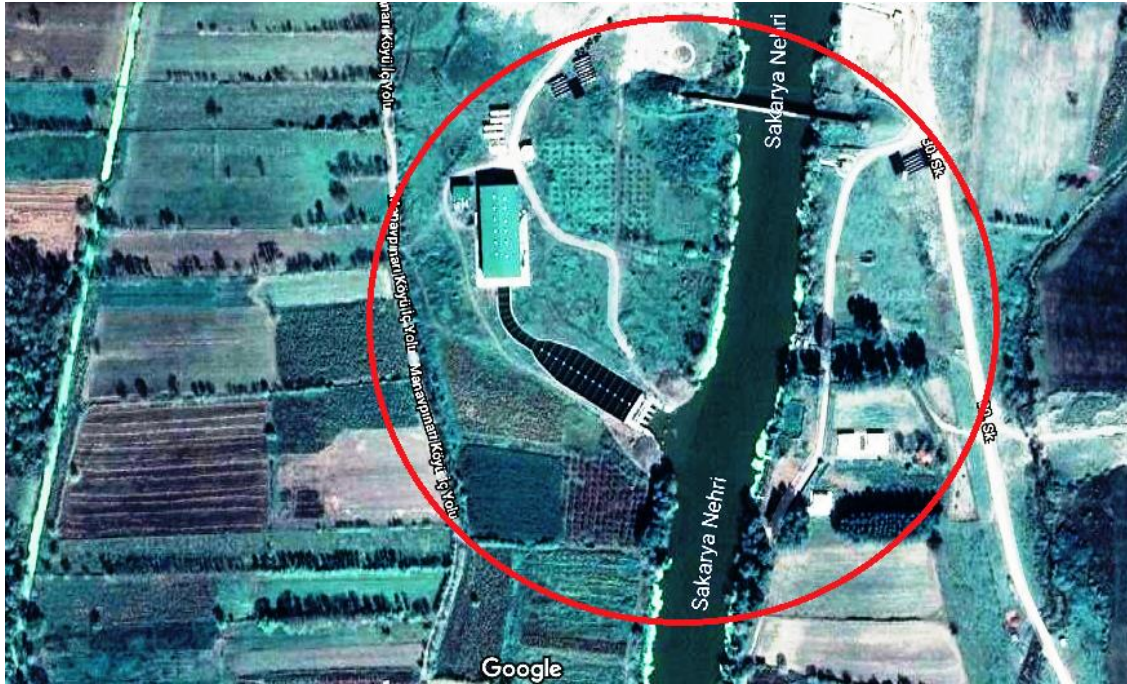
Şekil 15. Sakarya Nehrinden İstanbul'a ilave su temin edilen su alma ağız girişi ve pompa istasyonu

2014 yılında Sakarya Nehri'nden İstanbul'a su temini amacıyla İstanbul Su ve Kanalizasyon İdaresince (İSKİ) Karasu ilçesinde su alma ağız ve pompa istasyonu inşasını tamamlanmıştı. Melen İçmesuyu Projesi hattıyla Sakarya Nehri'nden İstanbul'a su pompalanması amacıyla Orman ve Su İşleri Bakanlığının desteğiyle Manavpınarı mevkisinde inşa edilen tesis İstanbul'un ilave acil su ihtiyacını temin etmek için düşünülmüştü.

Nehirden alınması düşünülen 10 m³/s lik suyun Melen Projesi kapsamında inşa edilen ikinci hattan ihtiyaç halinde Ömerli Barajı'na pompalanması planlanmıştır.

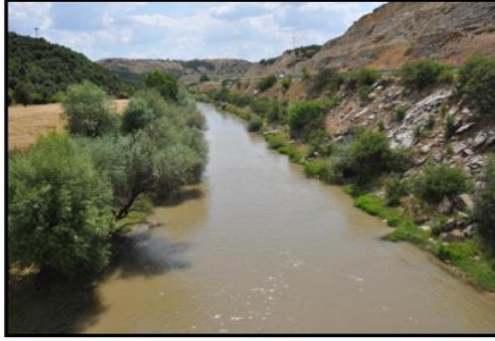
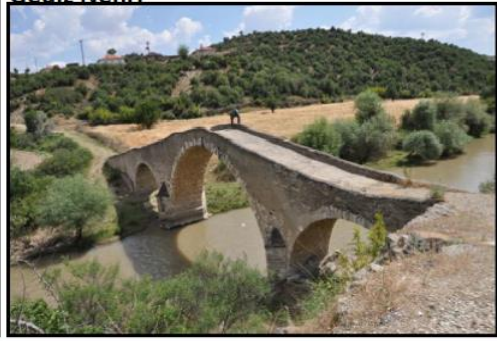
Gediz Nehri

- **Gediz Nehri su kalitesinin**, (A) Oksijenlendirme Parametreleri, (B) Nutrient (Besin Elementleri) Parametreleri, (C) İz Elementler (Metaller) ve (D) Bakteriyolojik Parametrelerinde **IV. Sınıf**, Genel Şartlarda ise **III. Sınıf su kalitesinde olduğu** tespit edilmiştir (7).

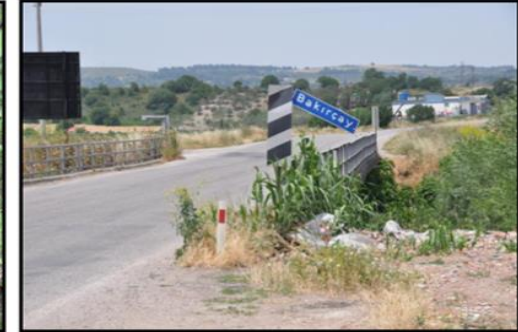
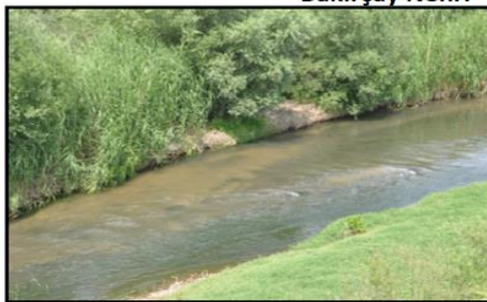
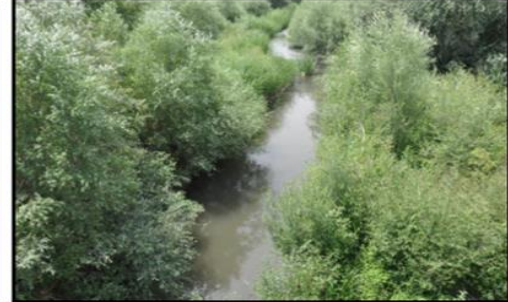
Bakırçay Nehri

- **Bakırçay Nehri ve yan kollarının** su kalitesi, Genel Şartlarda **II. Sınıf**, (A) Oksijenlendirme Parametrelerinde **III. Sınıf**, (B) Nutrient (Besin Elementleri) Parametreleri, (C) İz Elementler (Metaller) ve (D) Bakteriyolojik Parametrelerinde **IV. Sınıf su kalitesinde** tespit edilmiştir (7).

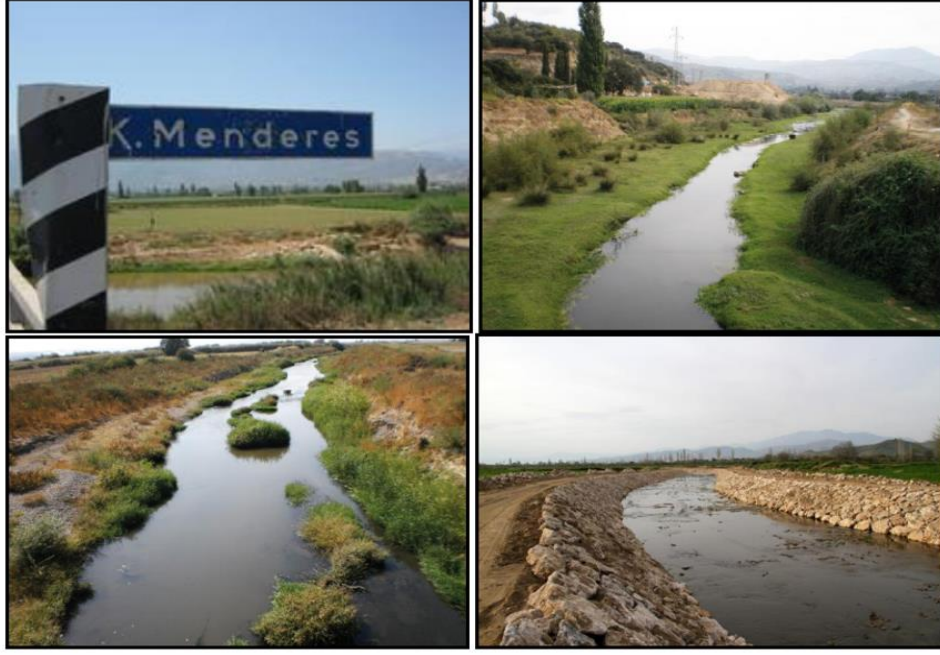
- **K. Menderes Nehri ve yan kollarının su kalitesi, (A) Oksijenlendirme Parametreleri, (B) Nutrient (Besin Elementleri) Parametreleri, (C) İz Elementler (Metaller) ve (D) Bakteriyolojik Parametride IV. Sınıf, Genel Şartlarda ise III. Sınıf su kalitesinde tespit edilmiştir (7).**

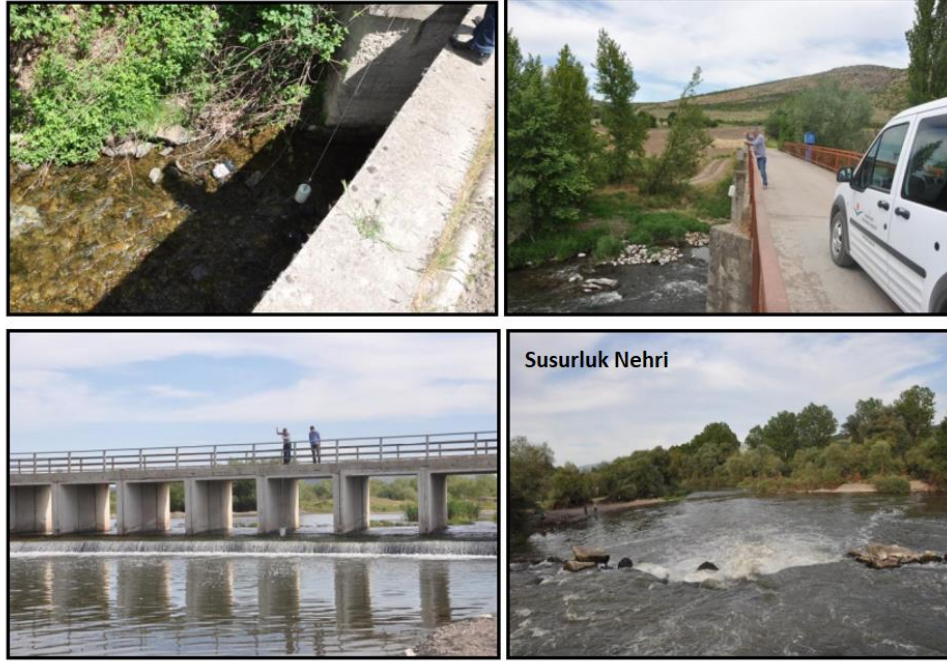
- **Susurluk Nehri su kalitesinin, Genel Şartlarda III. sınıf, (A) Oksijenlendirme Parametreleri, (B) Nutrient (Besin Elementleri) Parametreleri, (C) İz Elementler (Metaller) ve (D) Bakteriyolojik Parametrelerinde IV. Sınıf su kalitesinde olduğu tespit edilmiştir (7).**

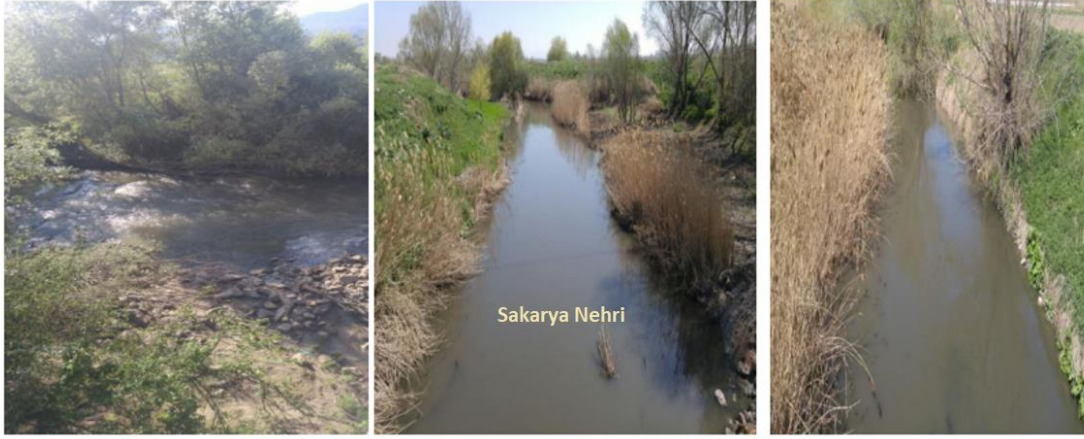
- **Sakarya Nehri su kalitesinin**, Genel Şartlar bakımından III. sınıf, (A) Oksijenlendirme Parametreleri, (B) Nutrient (Besin Elementleri) Parametrelerinde, (C) İz Elementler (Metaller) ve (D) Bakteriyolojik parametrelerde ise **IV. Sınıf su kalitesinde olduğu tespit edilmiştir (7).**
